ARCHEOLOGISCHE OPGRAVING

DEURNE RIVIERENHOF (prov. ANTWERPEN)

BASISRAPPORT

Afdeling Archeologie
Rapport 2013/40

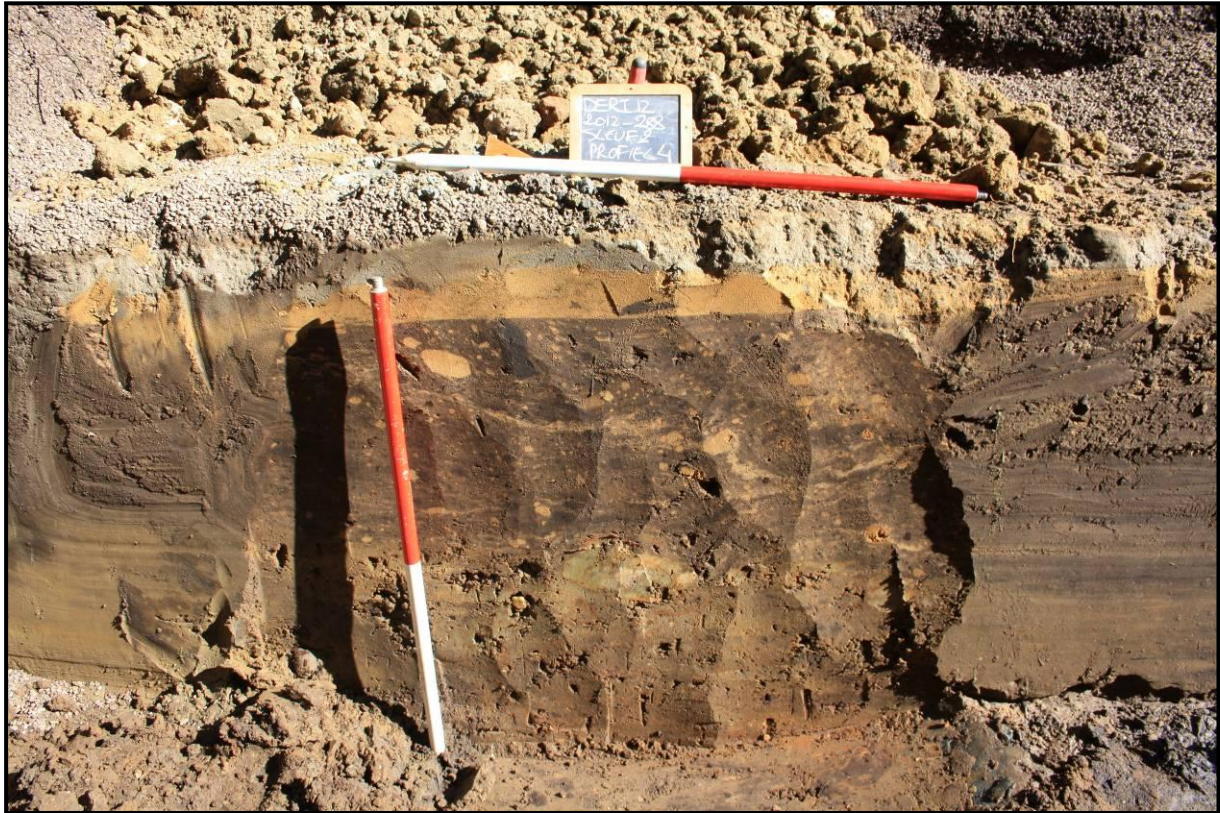
Figuur 11: Sleuf 2, profiel 4.

Het profiel (zie figuur 11) in sleuf 2 bestond uit een gelaagd en geroerd, vlekkerig pakket, met achtereenvolgens een dunne laag groengrijs, kleiig zand (1), een laag geel, sterk lemig zand (2), donkerbruingrijs gevlekt, sterk lemig zand (3) en grijsgeel gevlekt, sterk lemig zand (4).

Uit de boringen in sleuf 2 bleek dat er over de ganse lengte van de werkput geen oude grachtvulling aanwezig was. Wat wel werd aangetroffen, was een verstoord en enigszins gelaagd pakket met recent opgebracht zand of klei, en dit tot op een diepte van 120 tot 150cm onder het aangelegde vlak. Hieronder ging het profiel over in het moedermateriaal, dat bestond uit blauwgrijs, sterk kleiig zand met veel schelpenresten. In sommige boringen werd in dit moedermateriaal nog een olieachtig residu waargenomen. Het gaat hier naar alle waarschijnlijkheid om het recente opvullings- en ophogingspakket waarmee de gracht gedempt en het terrein genivelleerd werd bij de aanleg van het parkeerterrein in de jaren '50 van de 20^{ste} eeuw, en later de speeltuin.

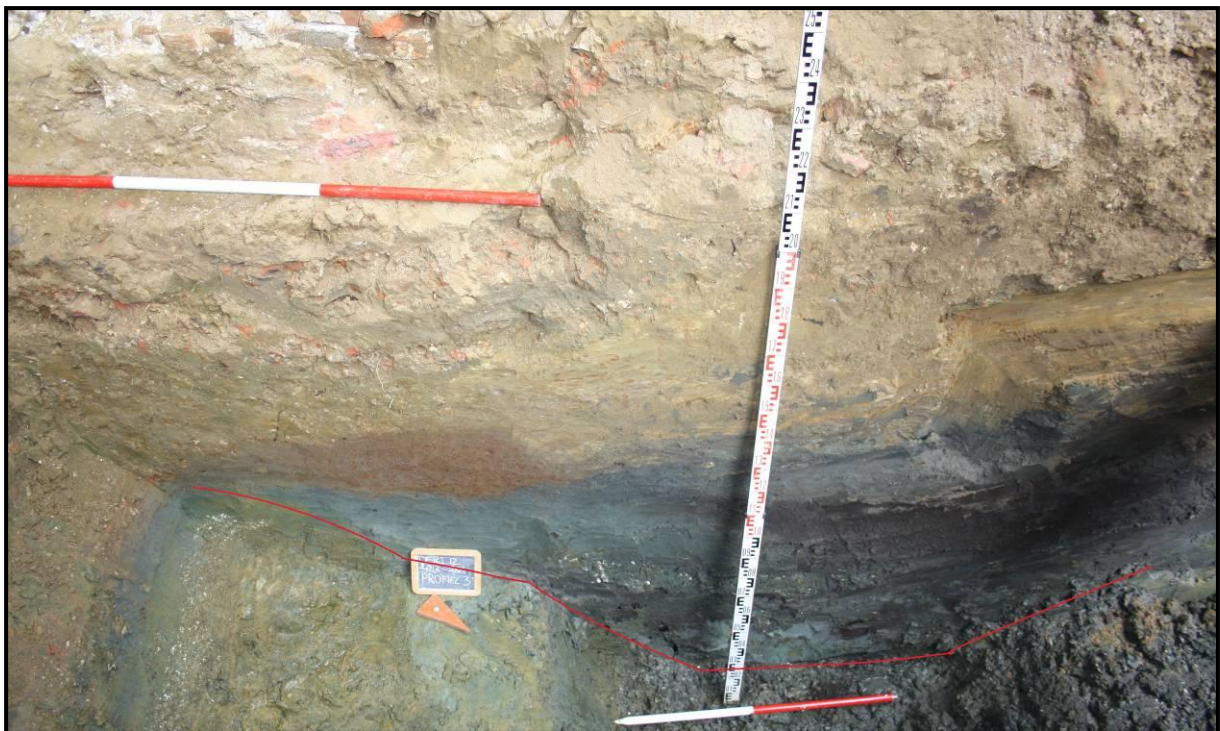
Figuur 12: Sleuf 1, profiel 3, detail onderzijde gracht.

In het zuiden van sleuf 1 werden verschillende lagen aangetroffen die in profiel een neerwaartse beweging maakten zoals een grachtvulling. Na het zetten van een coupe op deze structuur kon het volledige profiel opgetekend worden. De bodem van de gracht kon slechts kortstondig bekeken worden door het opkomende grondwater, maar het leek alsof de gracht een profiel met afgeplatte bodem had (zie figuur 12).

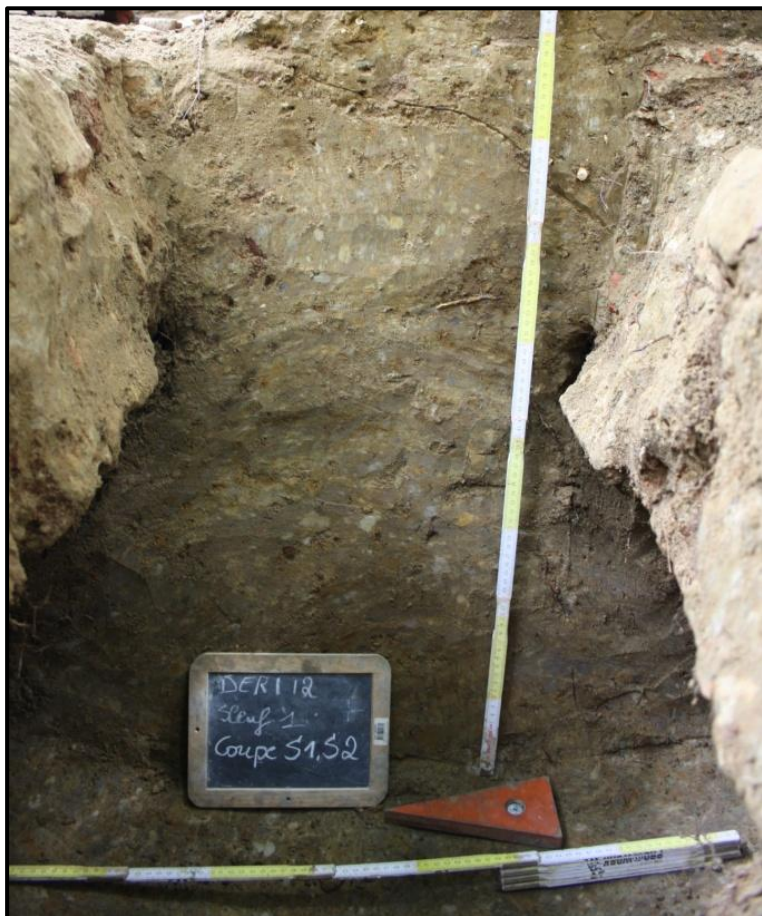
Figuur 15: Sleuf 1, coupe op S1 en S2.

Na het zetten van een coupe tussen de muren werd duidelijk dat ze ooit overwelfd geweest waren en één structuur vormden. Het gewelf was blijkbaar opengebroken om de structuur op te vullen met een losse zandvulling (zie figuur 15). De totale breedte van de structuur S1-S2 was 190cm. De lengte van de structuur is niet gekend, aangezien de profielwanden van de sleuf niet uitgebreid konden worden.

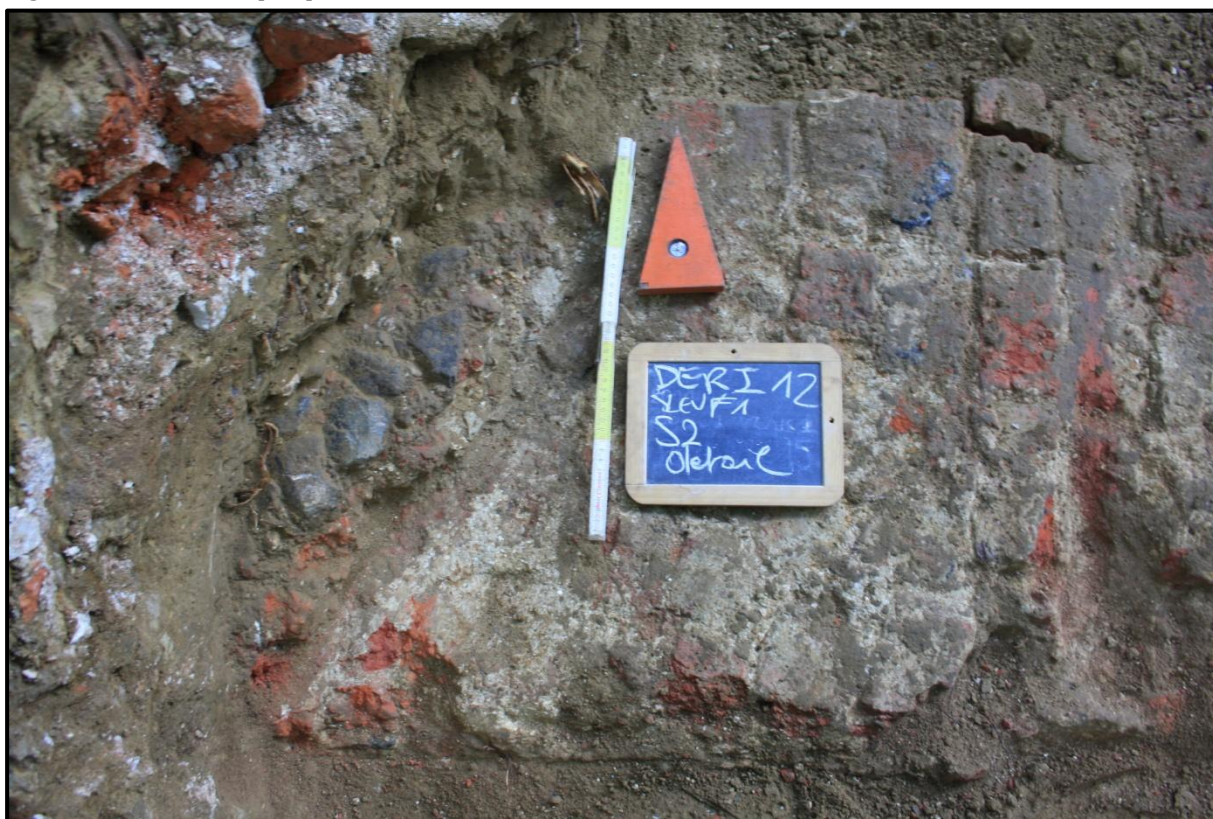
Figuur 16: Sleuf 1, detail bovenzijde S2.

Aan de westelijke sleufwand bestond de bovenzijde van S2 uit kleine brokjes blauwehardsteen (zie figuur 16). Mogelijk was de ganse bovenzijde hiermee afgewerkt, maar ontbrak de afwerking op de zichtbare bovenzijde van S2 door de latere verstoringen van de leidingen. Of dit inderdaad zo was, kon niet bevestigd worden aangezien de sleufwand niet uitgebreid kon worden.

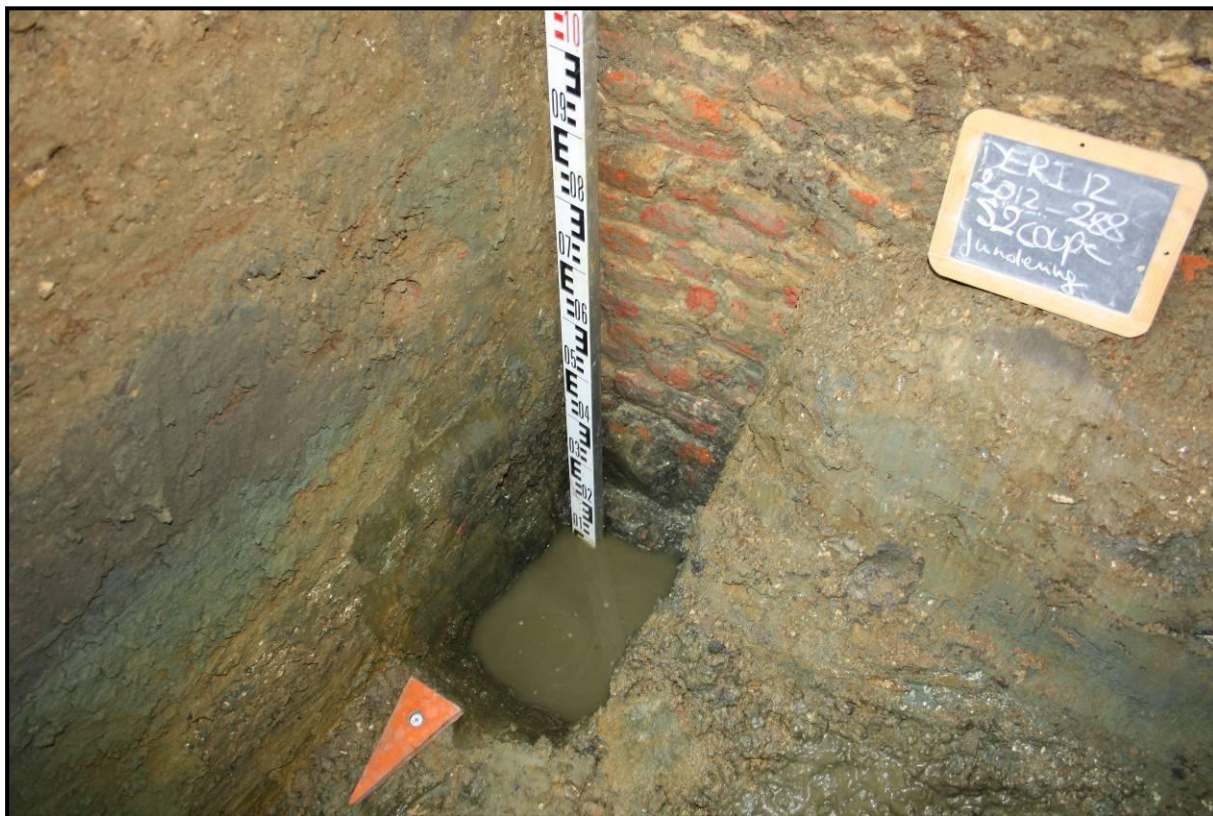
Figuur 17: Sleuf 1, coupe tegen S2 met zicht op de eerste 'trap' van de fundering.

Aan de noordzijde van S2 was de aanzet van een getrapte fundering aanwezig op +3,10m TAW. De onderzijde van de fundering werd niet bereikt door het grondwater (zie figuur 17).

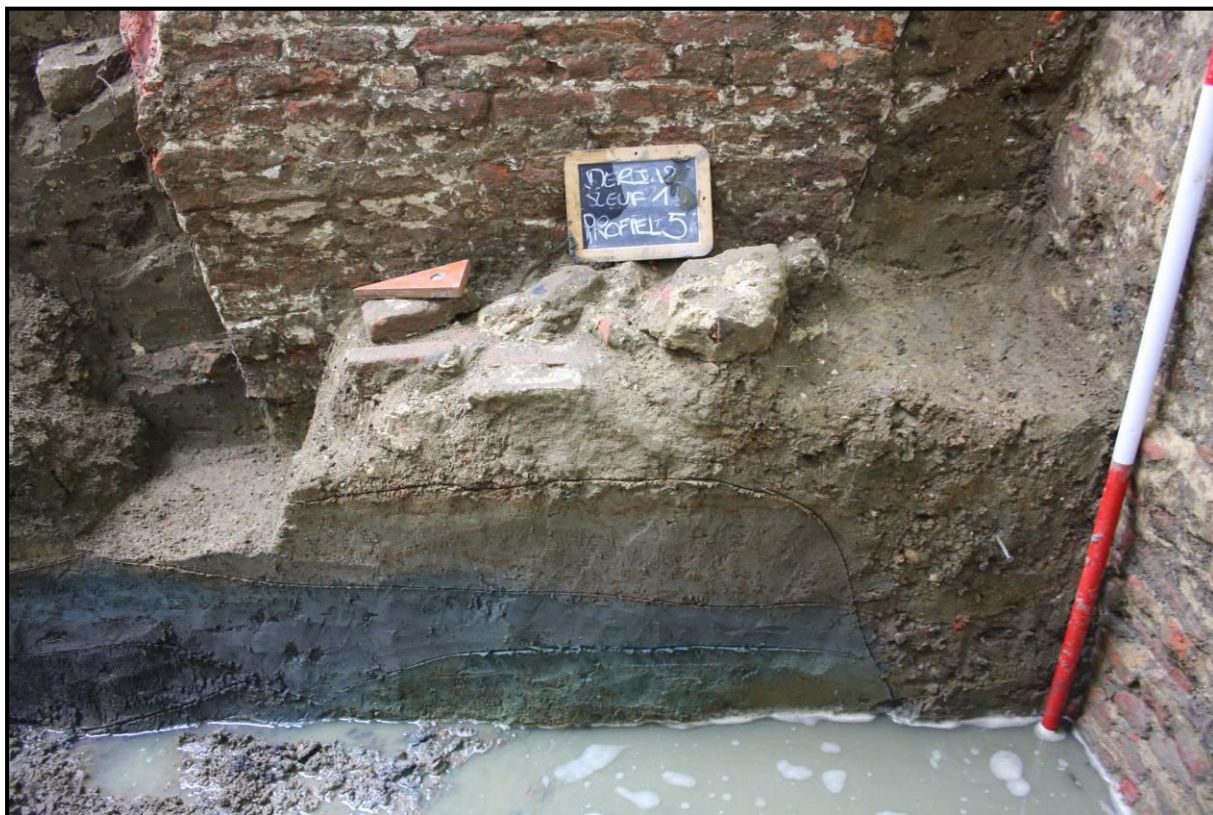
Figuur 18 : Sleuf 1, profiel 5, zicht op de aanleg sleuf van S2.

Muur S3 (zie figuur 18, profiel 5 en figuur 19) had een noord-zuid oriëntatie en een lengte van bijna 140cm. De muur was opgebouwd uit bakstenen met een formaat van 17,5x8,5x4,0cm. Het metselverband leek een slordig kruisverband te zijn, opgemetst met gelige kalkmortel. Op enkele plaatsen bevond zich een zeer harde grijze mortel, mogelijk van een recentere herstelling. Aan de zuidzijde was de muur schuin opgebouwd, zodat deze zijde bijna boogvormig leek. De bovenzijde van de muur bevond zich op +4,96m TAW. De breedte van de muur die opgetekend kon worden bedroeg ongeveer 60cm. Dit was echter niet het einde van de structuur, want S3 leek verder te gaan achter de oostelijke sleufrand (zie figuur 19).

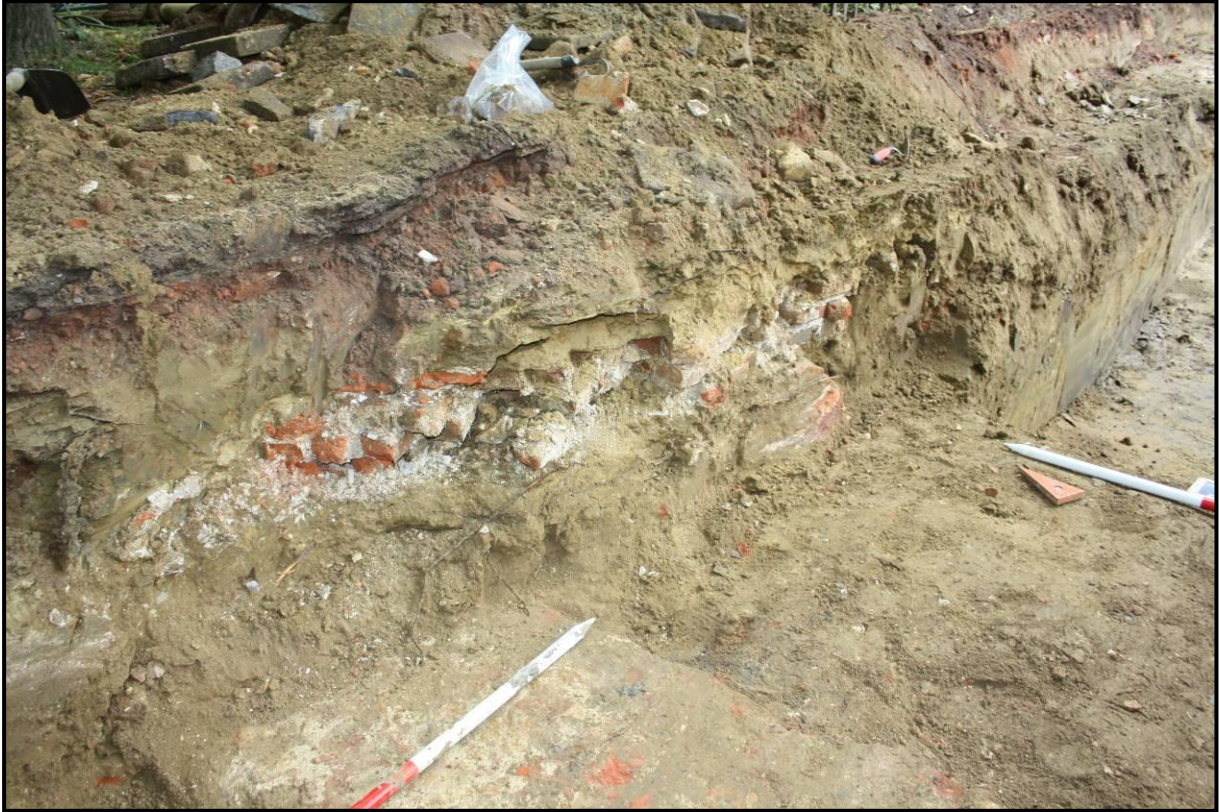
Figuur 22: Sleuf 1, detail profiel 3 met S15.

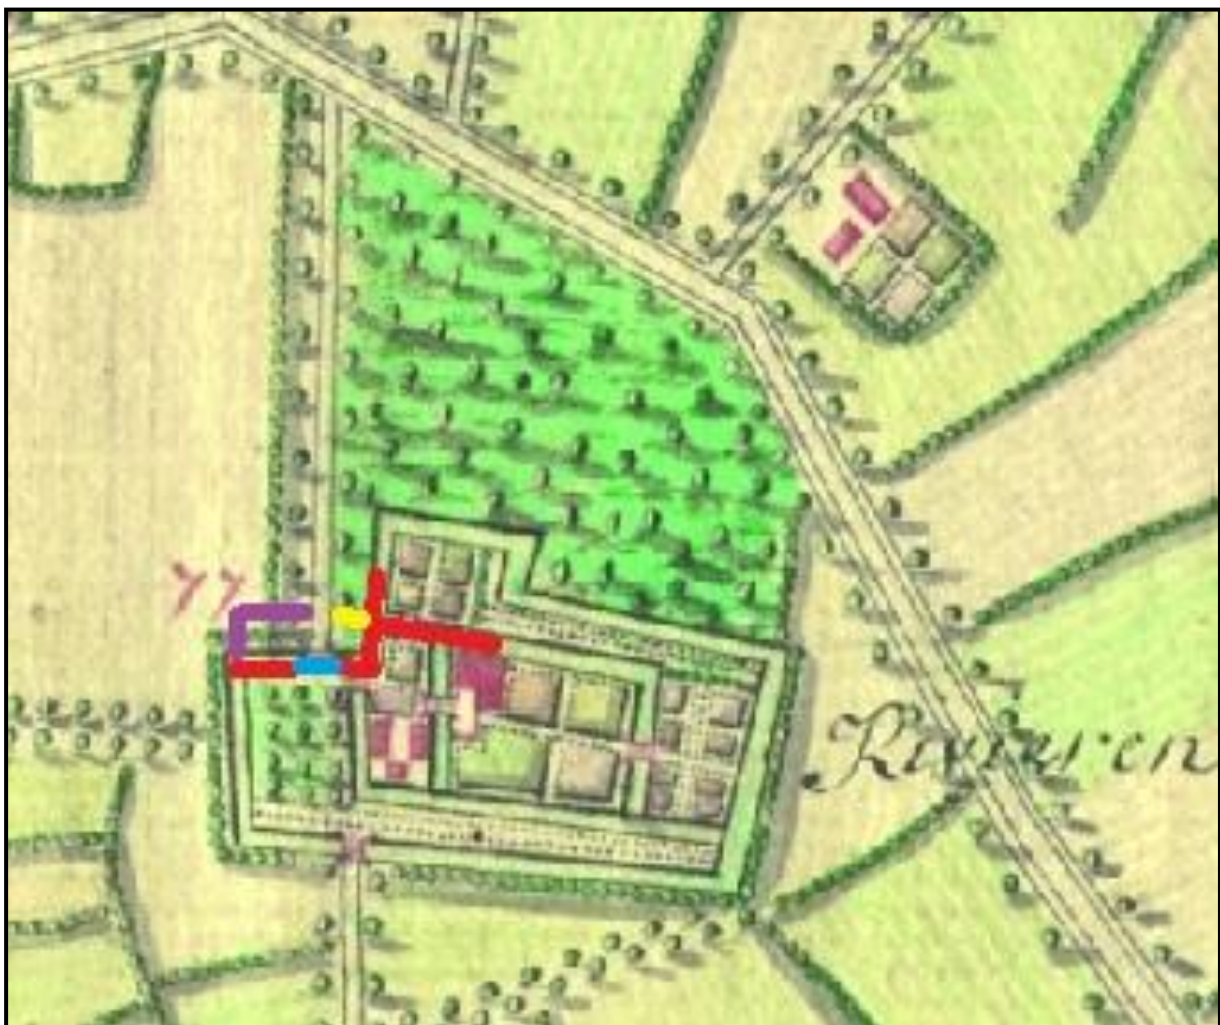
Figuur 24: Het Rivierenhof op de Ferrariskaart (© Koninklijke bibliotheek van België). In het rood aangeduid: een deel van de binnen- en buitengracht. Blauw: ligging van het stuk gracht dat mogelijk geïdentificeerd kan worden als de opgegraven gracht. Geel: westelijk nieuw aangelegd stuk gracht nadat de Ferrariskaart opgesteld werd. Paars: oostelijk nieuw aangelegd stuk nadat de Ferrariskaart opgesteld werd. De lengte van het paarse deel is slechts een veronderstelling.

De gracht die wel teruggevonden werd, lag in het uiterste zuiden van sleuf 1. Mogelijk is dit stuk gracht een deel van de buitengracht die te zien is op de Ferrariskaart (blauw ingekleurd op figuur 24).

Het westelijke deel van het nieuwe stuk gracht (paars op figuur 24) ziet men vandaag nog. Het oostelijke deel (geel) stond in verbinding met de binnengracht. Het deel van de binnengracht achter het kasteel werd in 1809 gedempt, zoals eerder vermeld. Het andere deel bleef bestaan tot in de jaren '50, toen het gedempt werd om er een parking aan te leggen. Dit deel van de gracht werd waarschijnlijk teruggevonden in sleuf 2.

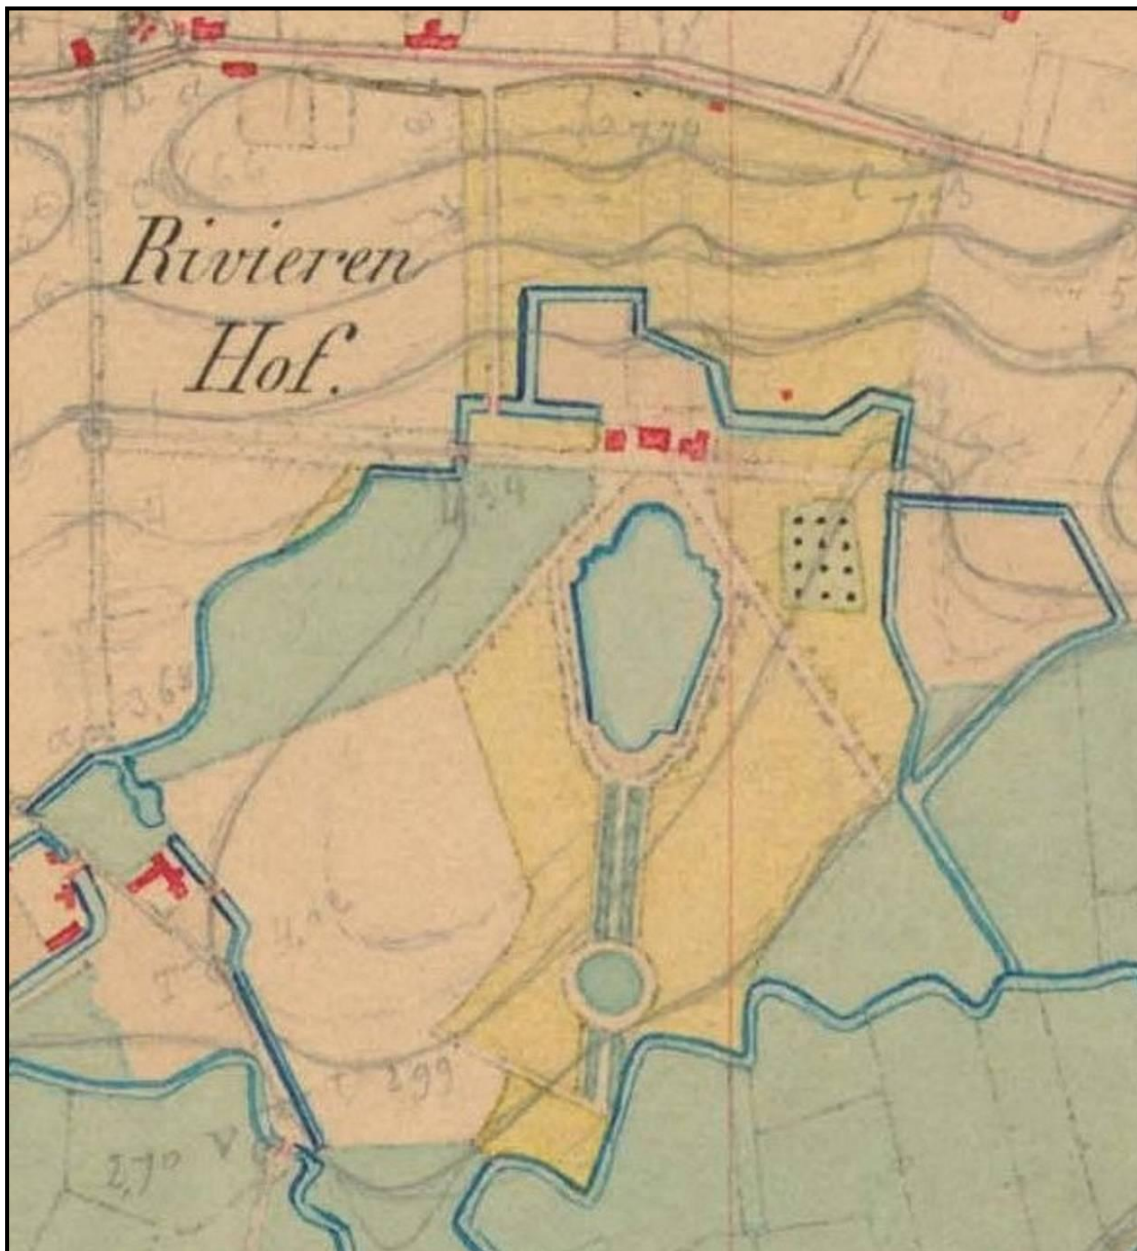
Figuur 25: Het Rivierenhof op het gereduceerd kadaster van ca. 1850 (© Dienst Erfgoed Provincie Antwerpen).

Een mogelijke veronderstelling is dat dit deel van de buitengracht op een bepaald moment verlegd werd, zodat het meer in het verlengde van de binnengracht lag. Zo is de gracht later ook afgebeeld op het gereduceerd kadaster (zie figuur 25).
